De orgelmakerij

C. H. van Oosten en de orgelmakerij

Bij de renovatie van 2002

Marinus Wimmenhove,
Hoogeveen, augustus 2003.

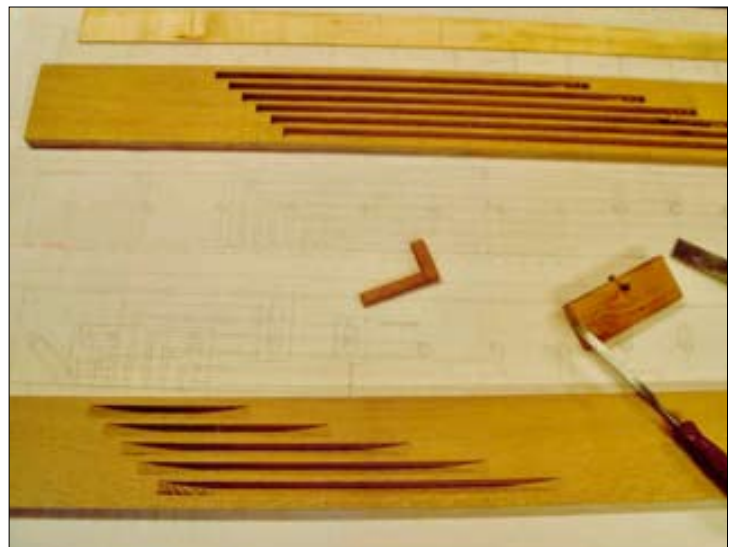
Omdat de grootste acht doorvoergaten van de zwaarste stem van het orgel (Holpijp 8') te weinig lucht doorlieten, zijn deze door toepassing van sleufgaten nagenoeg van doorsnede verdubbeld. Hiervoor moest een geheel nieuwe (lucht-) vervoersplank gemaakt worden.

De vervoersplank van de Holpijp 8' in voorbereiding.

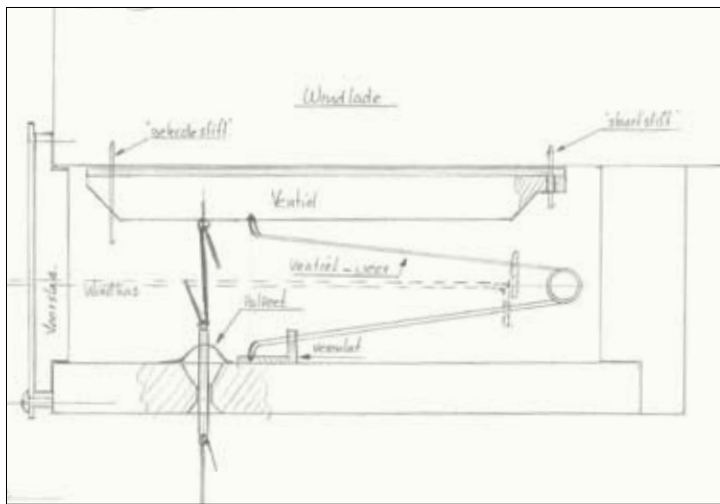
Doorsnede van de windkas

scheien (tussenverbindingen) en de middenstijl in goede staat. De doorvoer van de abstracten door de plank van de windkas (pulpetenplank) lekte op bijna alle punten. Hiervoor in de plaats zijn lederen pulpeten aangebracht, welke een optimale winddichtheid garanderen.

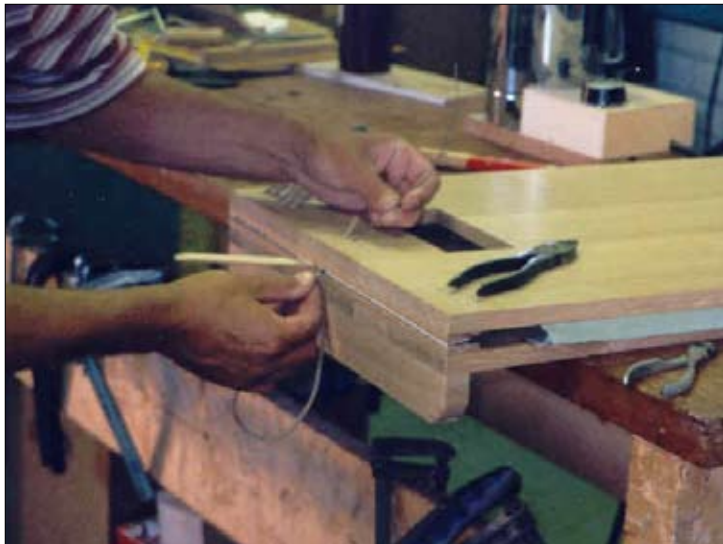
De bestaande windvoorziening voorzag de windlade van twee zijden met wind. Tussen de bas- en diskant was een schotje geplaatst om zo het windverbruik van de baspijpen in de diskant zo min mogelijk te beïnvloeden. Elk windkanaal had een eigen reguleer- of schokbalg, welke op druk werden gehouden door stalen bladveren. Dit resulteerde in een wel zeer starre orgelwind, zonder enige souplesse. De orgelwind stond niet direct in

contact met de bron (windmachine/schokbalg), omdat de in de schokbalg gemonteerde windventielen dit beletten. Met de renovatie is gekozen voor een nieuwe spaan- of keilbalg met een bijbehorende regulatorkast.

Het hechten van de balgbladen.

Er is nu één windkanaal aan de rechterzijde van de windlade aangebracht (140x45mm inw.) van kwartiers eikenhout. Ook de nieuwe spaanbalg is geheel vervaardigd van eikenhout, waarvan het onder- en bovenblad d.m.v. 14 vlastouwen aan elkaar zijn gehecht (scharnier). Door deze voorziening heeft het orgel een soepele en levendige wind gekregen, zodat tijdens het orgelspelen het ademende effect goed waarneembaar is. De winddruk is op 50 mm waterkolom gezet; voor de renovatie is ongeveer 55mm waterkolom gemeten.

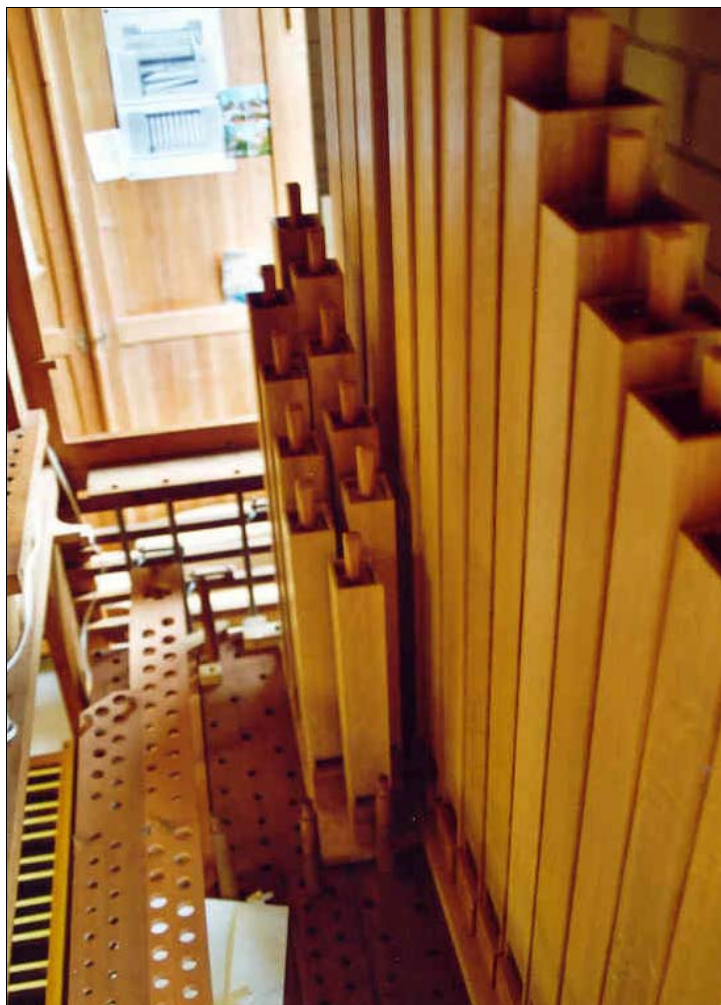
Omdat de grote pijpen van de Holpijp in de bas verhoudingsgewijs veel wind vroegen voor dit toch relatieve kleine orgel heeft men gekozen om metalen pijpen te vervangen. De nieuwe pijpen zijn gemaakt van geselecteerd kwartiers eikenhout, voorzien van eiken stoppen en kernen en heeft voorstellen van appelhout.

De houten bas van de Holpijp op zijn plaats.
