De orgelmakerij

C. H. van Oosten en de orgelmakerij

Bij de renovatie van 2002

Marinus Wimmenhove,
Hoogeveen, augustus 2003.

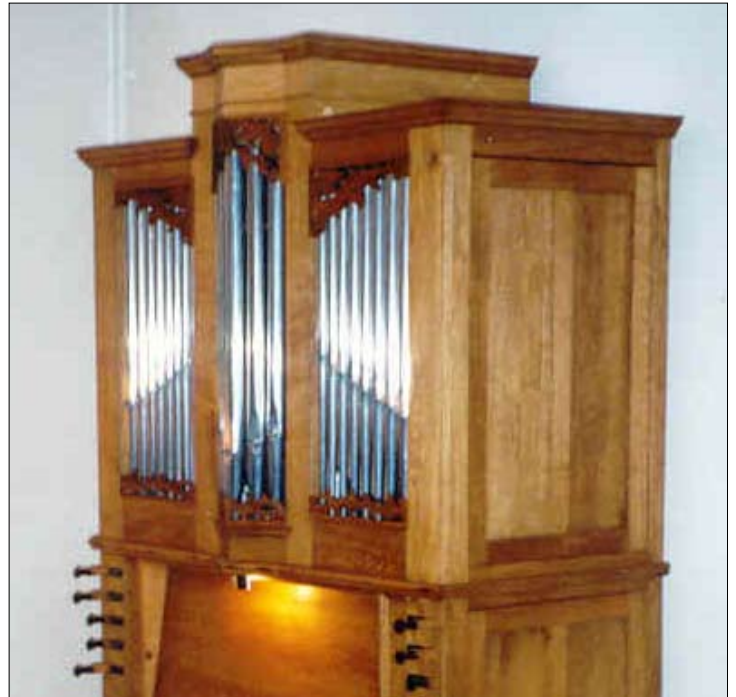
Gevoel voor esthetische verhoudingen was de orgelmaker niet vreemd, de kast is mooi slank van vorm; ondanks de geringe breedte past het pijpwerk goed in het kastje.

Met de middelen en de kennis van toen heeft deze kleine orgelmaker qua opzet een gezond instrument gebouwd; het heeft nogal te lijden gehad door een aantal onoordeelkundige handelingen, zoals het verhogen van de opsnedes van de fluiten. De voorkeur van Van Oosten ging ook uit naar een baroktoon. De opsnede werd laag gehouden waardoor er een duidelijke toon ontstaat. Tijdens de jongste herintonatie is geprobeerd weer een duidelijke aanspraak met een matig aanwezige voorlopertoon (spuck) terug te krijgen, gebaseerd op de gedachtegang uit de bouwtijd van het orgel.

Het huisorgel is weer in goede conditie, zodat het tot in lengte van jaren met een goede, gezonde orgelklank kan functioneren voor studie en tot inspiratie van de bespeler.
